## 福島第一原子力発電所の現状について

広報・調査グループ

当会月報10月号で速報した福島第一原子力発電所の視察について、いくつかの部分を少し詳しく紹介する。

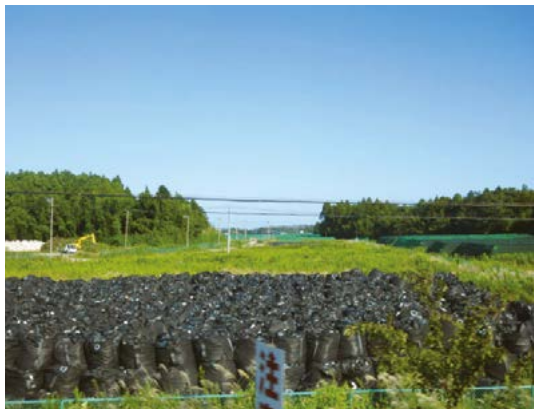
写真①

当日（9/29）は前日の雨が上がって好天に恵まれ、いわき駅から貸し切りバスに乗車して高速道路と国道6号線を利用して、南側から福島第一原子力発電所に向かった。富岡町にある旧エネルギー館で説明を受けた後、東京電力手配のバスに乗り換え、第一原発に到着。入退域管理棟で綿手袋と線量計を着けた後、構内用バスに乗り換えて敷地内を一周。1時間程度で12ヵ所の設備や現場を同社担当者の解説を聞きながら視察した。旧エネルギー館から第一原発に向かう道筋には帰還困難区域があり、処理した汚染土を積み上げた様子（写真①）や、所々で放射線測定値を掲

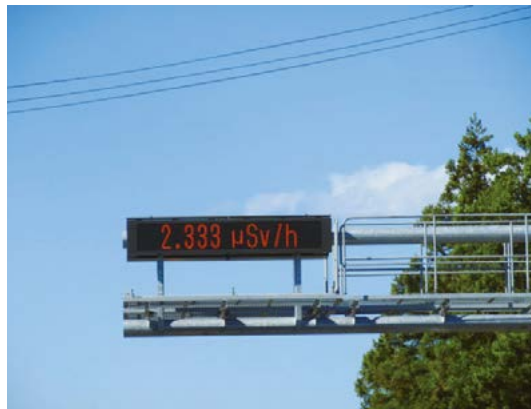
写真②

示する設備（写真②）があることなどを見ることができた。

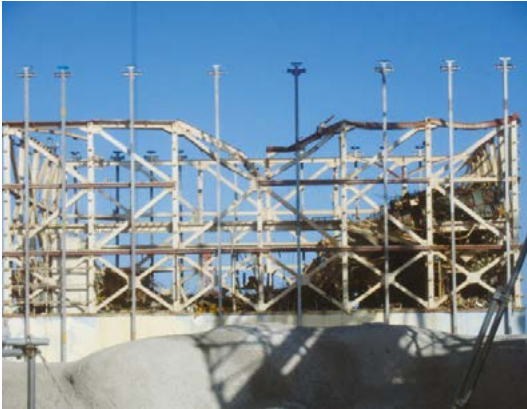
写真③

については炉心が損傷しているが、現在は外部からの注水等により冷温停止状態を継続している。当面の課題は、4号機に続いて建屋内上部にある使用済み燃料プールからの燃料の取り出しとなるが、3号機については、半円形の燃料取り出し用カバードーム屋根の設置工事を2017年7月末から始めている。今回は写真④のような状態だったが、2018年度中頃には設置を終えて燃料取り出しを始める予定との話であった。1号機は水素爆発で建屋上部に写真③のようにがれきが積み重なっており、この除去から始める必要がある。

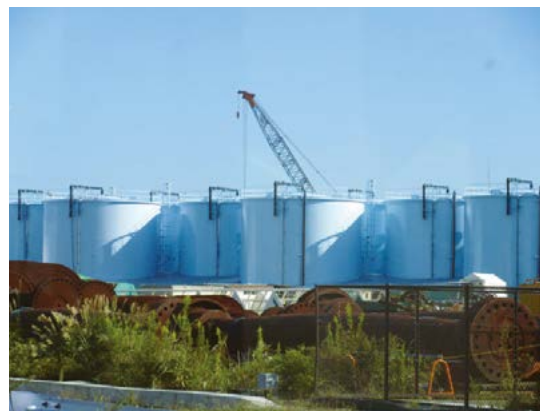
写真⑤

このうち、(1)は建屋内や海側でくみ上げた汚染水を、まず、ストロンチウムも除去可能なセシウム吸着装置で人体に一番影響のあるセシウムとストロンチウムを除去し、淡水化装置にかける。その水は、ストロンチウム処理済み水として貯蔵タンクにいったん貯蔵した後、順次、62種類の放射性物質を除去できる多核種除去設備（ALPS）にかけて放射性物質をさらに除去。その上で「多核種除去設備処理済み水」として写真⑤のような貯蔵タンクに貯蔵している。この「多核種除去設

備処理済み水」は2017年8月24日時点で80万2,947m<sup>3</sup>ということであった。

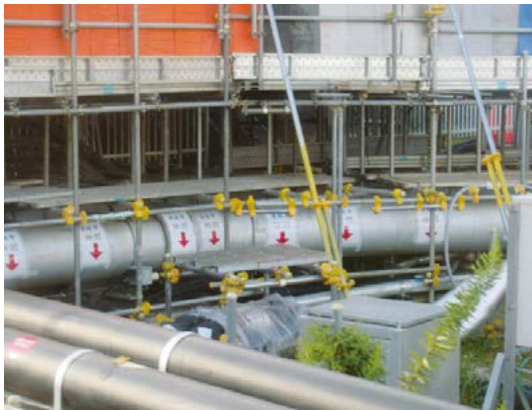
写真⑥

み上げと浄化・排水(2017.8.29時点で合計約39.6万t)、凍土方式の陸側遮水壁の設置(2017.8.22に最後の7mについてスイッチオン、2-3ヵ月で全面凍結見込み。写真⑥が冷却剤を注入するパイプ)、雨水の土壤浸透を抑えるための敷地舗装(建屋周りや海側のり面部を除き2015年度におおむね完了)などがあり、視察中に随所で設備が見られた。これらの対策により、震災当時1日約400m<sup>3</sup>だった地下水の流入は、約3分の1に減少した。建屋近くの井戸での地下水くみ上げについては、3号機付近で新しい井戸を増設中で、懸命に作業を行っているところ(写真⑦)を視察することができた。

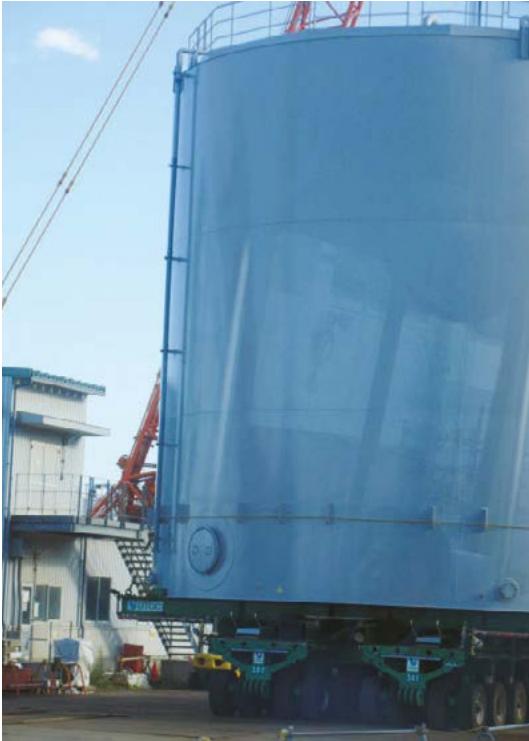
写真⑧

(3)の対策については、水ガラスによる地盤改良、海側遮水壁の設置、タンクの増設・改良があるということであった。水ガラスはケイ酸ナトリウムの濃い水溶液のことで、水あめ状で強い粘性があることから、土壤に混ぜると雨水の浸透を防ぐことができる。水ガラスによる地盤改良は、建屋の海側の護岸の強化と汚染水除去促進を図るもので、2014年3月に完了した。海側遮水壁は1-4号機の海側に鋼管製のくい壁を設置することにより、放射性物質を含んだ地下水の海洋流出を防ぐもので、2015年10月に鋼管くいの閉合が完了した。タンクの増設・改良は、初期に設置された横置きタンクや水漏れリスクが大きいフランジ型タンク(ボルト締め型タンク)から溶接型タンクに置き換えるとともに、溶接型タンクを増設するというところである。タンクを設置する際は、工場を組み立てた後、丸ごと船で第一原発の貨物荷揚げ場

まで運び、超大型クレーンでつり上げて陸上に揚げ、いくつもの車輪が付いたスーパーキャリアに載せて設置場所まで移動する（写真⑧）。

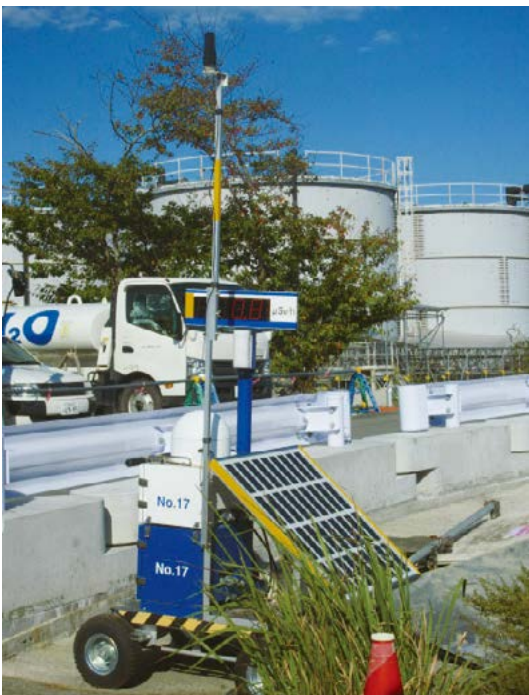
写真⑨

福島第一原発の視察を通じて、炉心が損傷した1-3号機の燃料取り出しには、今後20-30年を要することを再認識し、いかに大変な事故であったかを肌で感じる事ができたが、その一方で多核種除去設備（ALPS）による汚染水の浄化、凍土方式陸側遮水壁の設置、水ガラスによる土壌改良、海側遮水壁の設置、溶接型タンクへの交換と増設など、各種の汚染水対策が奏功していることも実感できた。福島第一原発では随所で放射線量を測定している（写真⑨）が、大半のエリアでは一般作業服での作業であり、作業を終えた方々の様子もほとんど普通の工場で見掛ける姿と変わりなく、平穏に見えた（写真⑩）。こうした現状を認識することができたのも、今回の視察の大きな収穫であった。
